## **KOHTEEN RAPORTTI HOMEKOIRAN TEKEMÄSTÄ KARTOITUKSESTA**

**Asemanseudun päiväkoti**

**Karhunpesä**

**Rautjärventie 131**

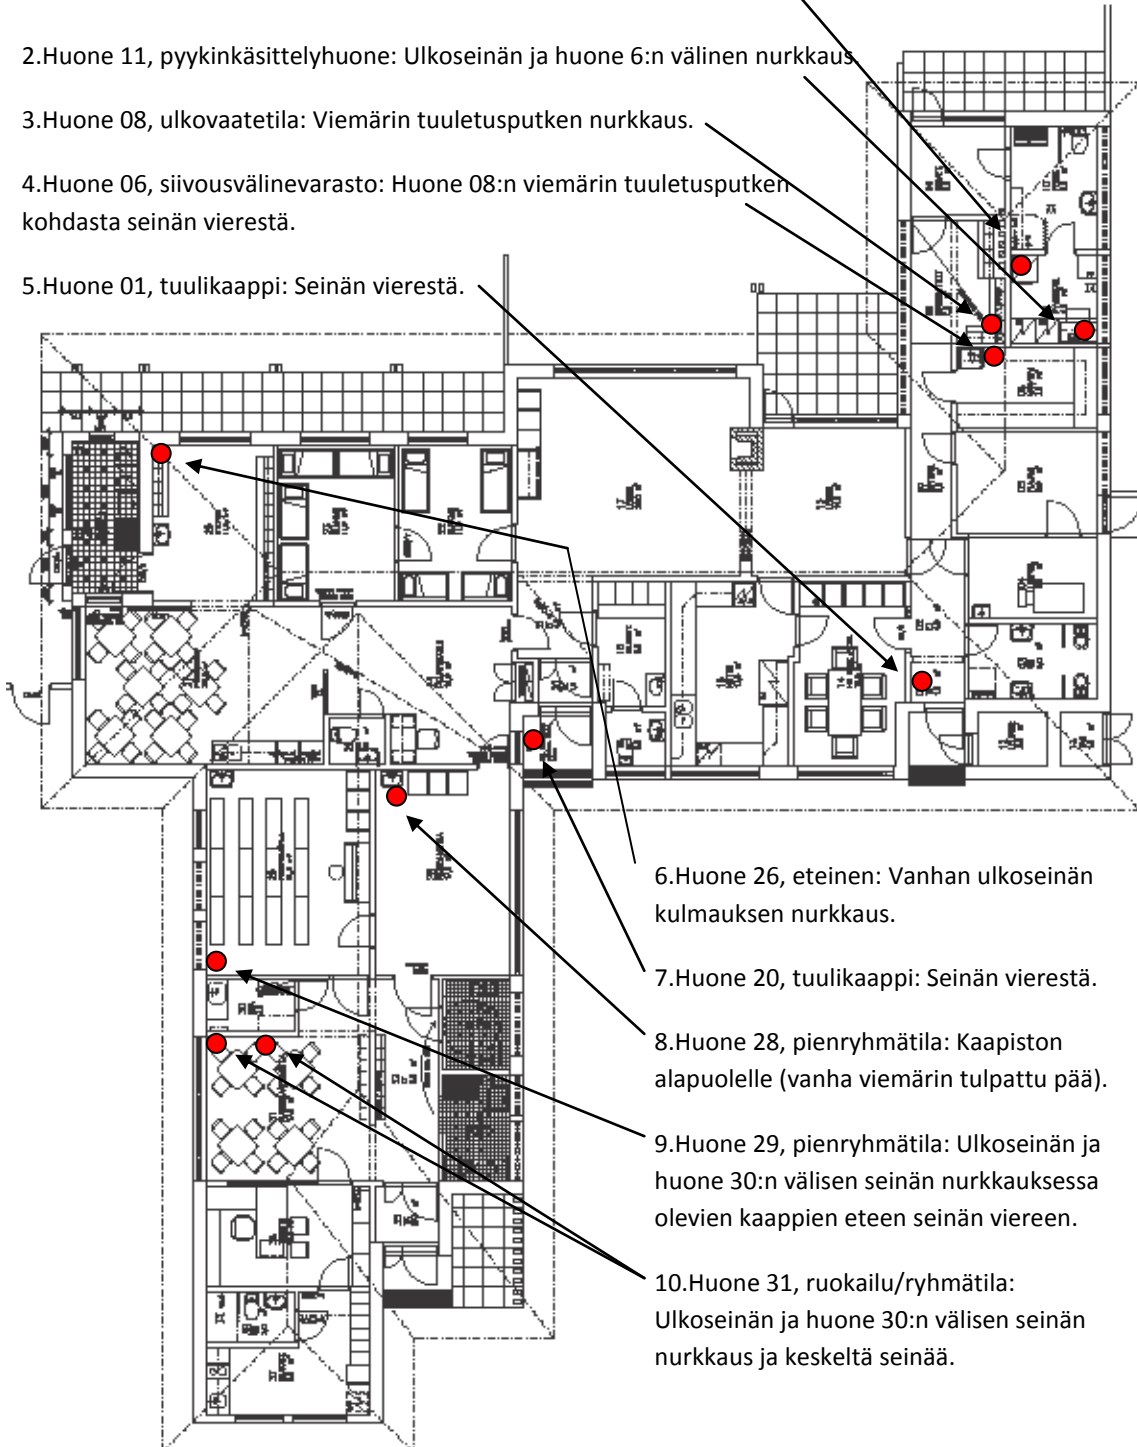
LIITE 1

1. Huone 11, pyykinkäsittelyhuone: Hormiston ja huone 10:n välinen nurkkaus.
2. Huone 11, pyykinkäsittelyhuone: Ulkoseinän ja huone 6:n välinen nurkkaus.
3. Huone 08, ulkovaatetila: Viemärin tuuletusputken nurkkaus.
4. Huone 06, siivousvälinevarasto: Huone 08:n viemärin tuuletusputken kohdasta seinän vierestä.
5. Huone 01, tuulikaappi: Seinän vierestä.

6. Huone 26, eteinen: Vanhan ulkoseinän kulmauksen nurkkaus.

7. Huone 20, tuulikaappi: Seinän vierestä.

8. Huone 28, pienryhmätila: Kaapiston alapuolelle (vanha viemärin tulpattu pää).

9. Huone 29, pienryhmätila: Ulkoseinän ja huone 30:n välisen seinän nurkkauksessa olevien kaappien eteen seinän viereen.

10. Huone 31, ruokailu/ryhmätila: Ulkoseinän ja huone 30:n välisen seinän nurkkaus ja keskeltä seinää.

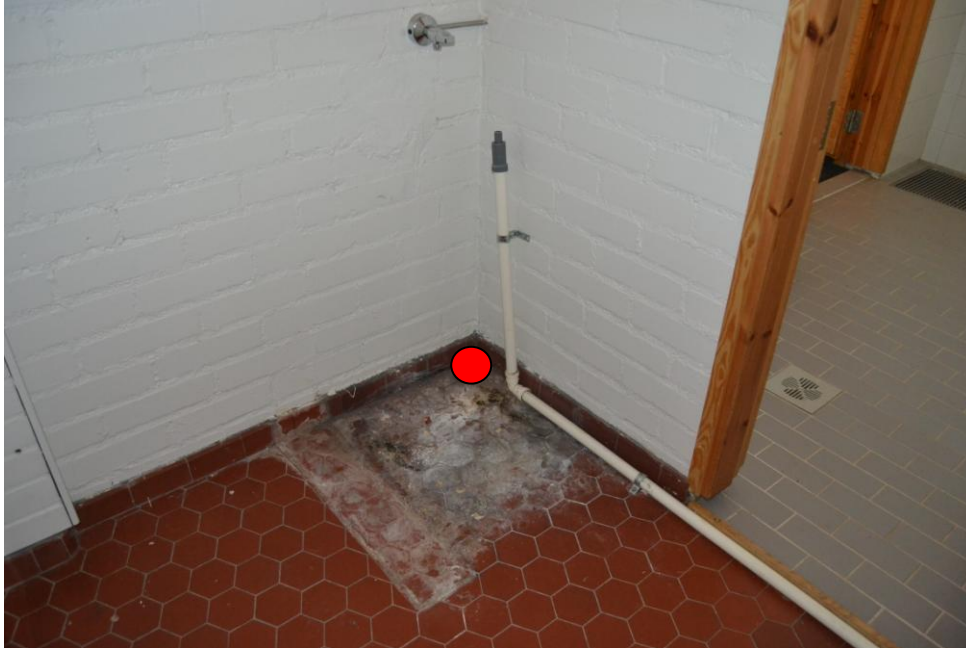
1.Huone 11, pyykinkäsittelyhuone: Hormiston ja huone 10:n välinen nurkkaus.

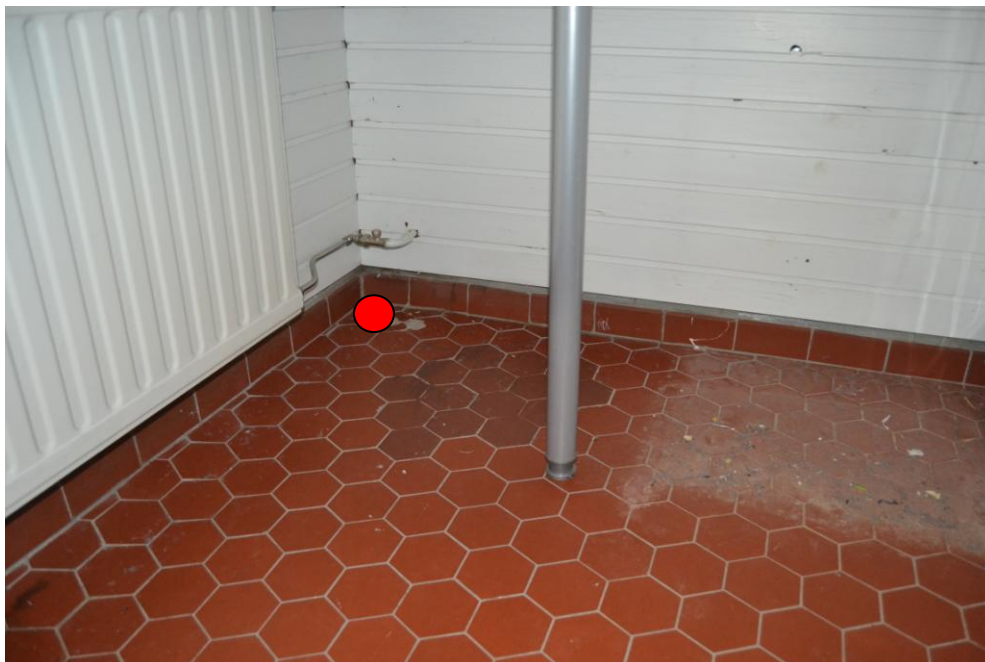
Huone 10 ja 11 (pesu / kosteat tilat) ei ole kosteuseristeitä. Huone 11:n (pyykinkäsittelyhuone) kohdassa ulkoverhouksessa on tiiliverhouksen saumat murtuneet auki ja sokkelissa on murtumia.

2.Huone 11, pyykinkäsittelyhuone: Ulkoseinän ja huone 6:n välinen nurkkaus.

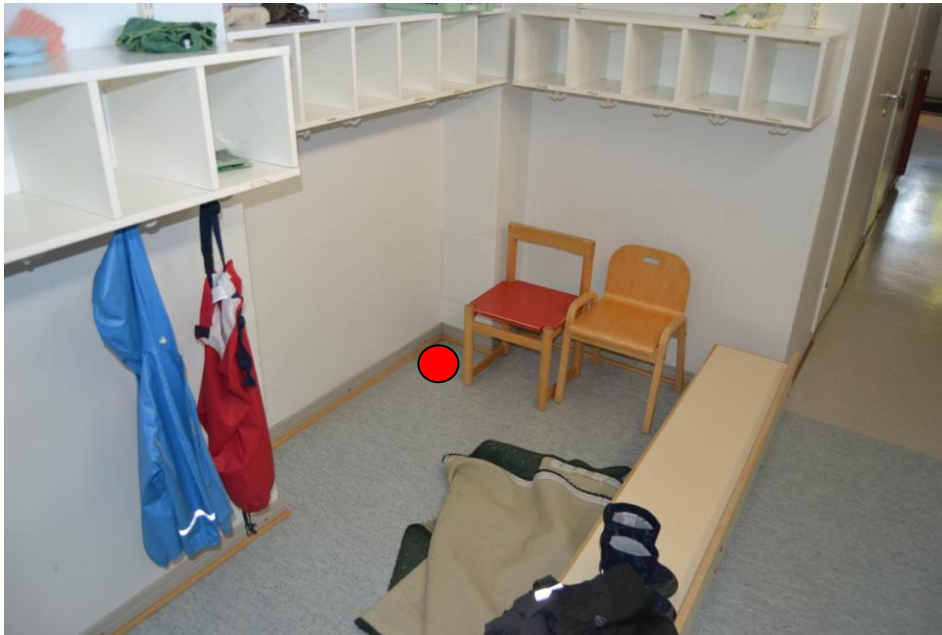
3.Huone 08, ulkovaatetila: Viemärin tuuletusputken nurkkaus.

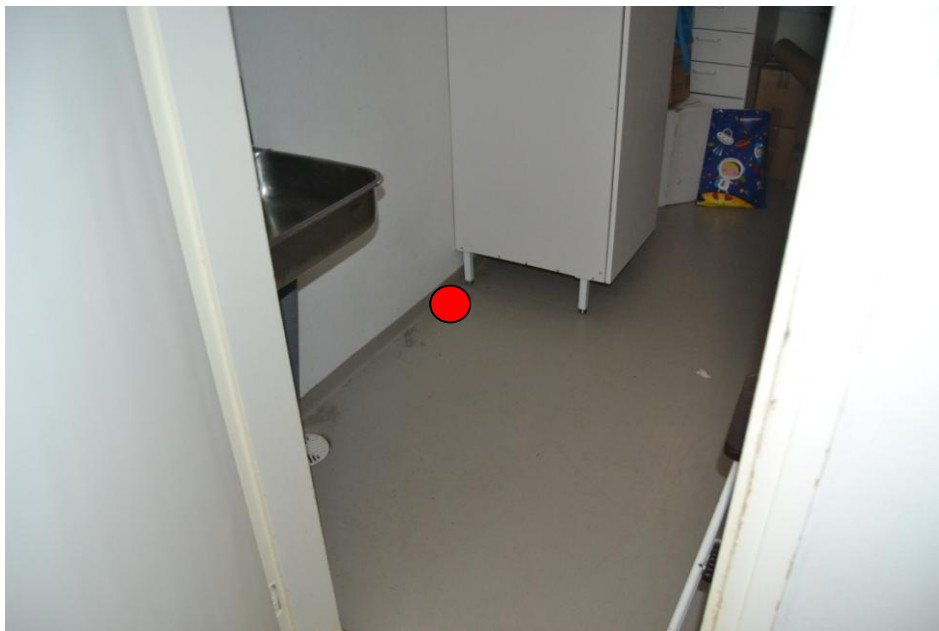
4.Huone 06, siivousvälinevarasto: Huone 08:n viemärin tuuletusputken kohdasta seinän vierestä.

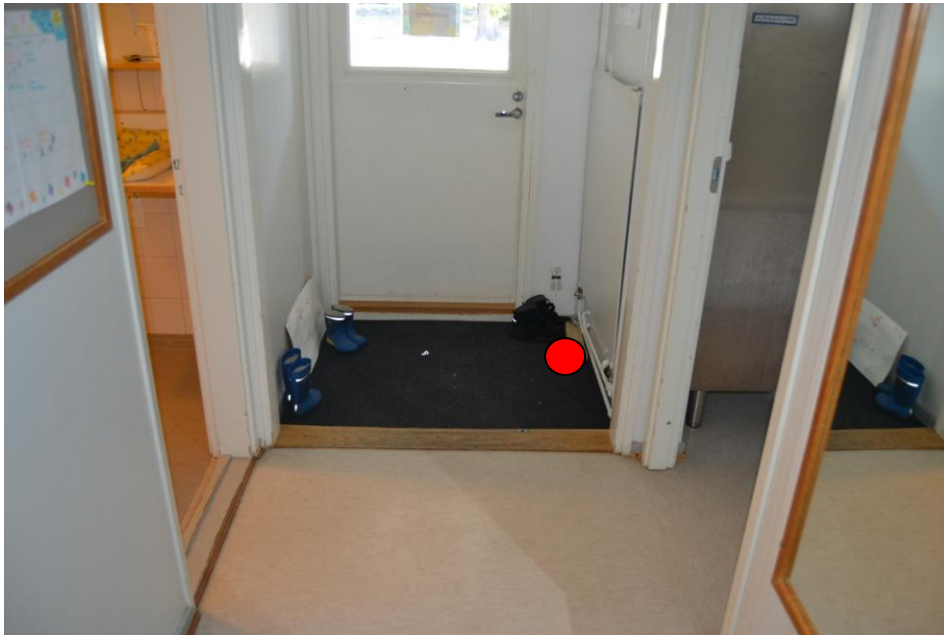
5.Huone 01, tuulikaappi: Seinän vierestä.

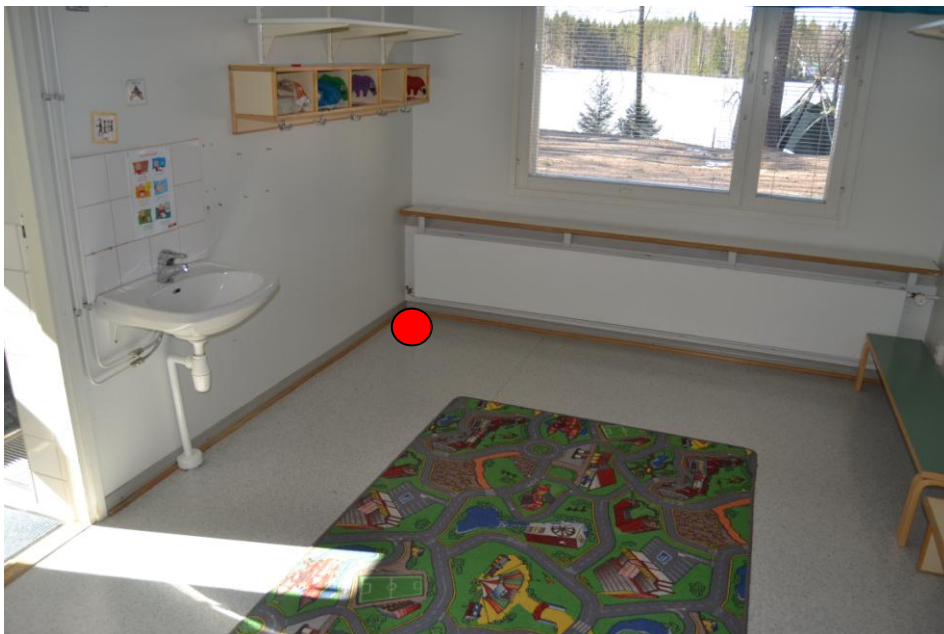
Huone 26:n (eteinen) kohdassa on lattiataso lähellä maanpintaa ja sokkelissa on kyseisen huoneen kohdalla havaittavissa kosteuden noususta johtuvia jälkiä.

6.Huone 26, eteinen: Vanhan ulkoseinän kulmauksen nurkkaus.

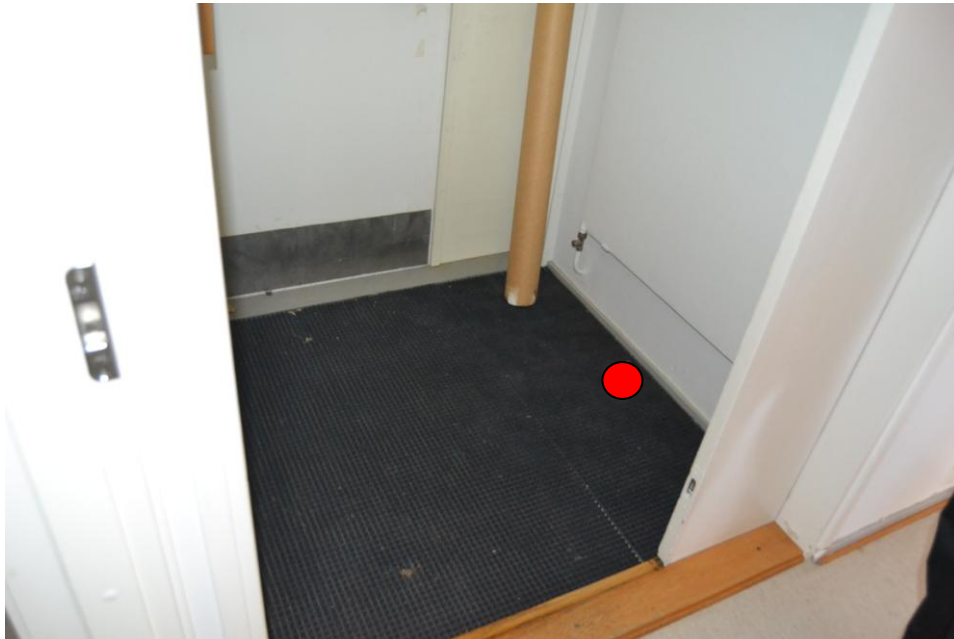
7.Huone 20, tuulikaappi: Seinän vierestä.

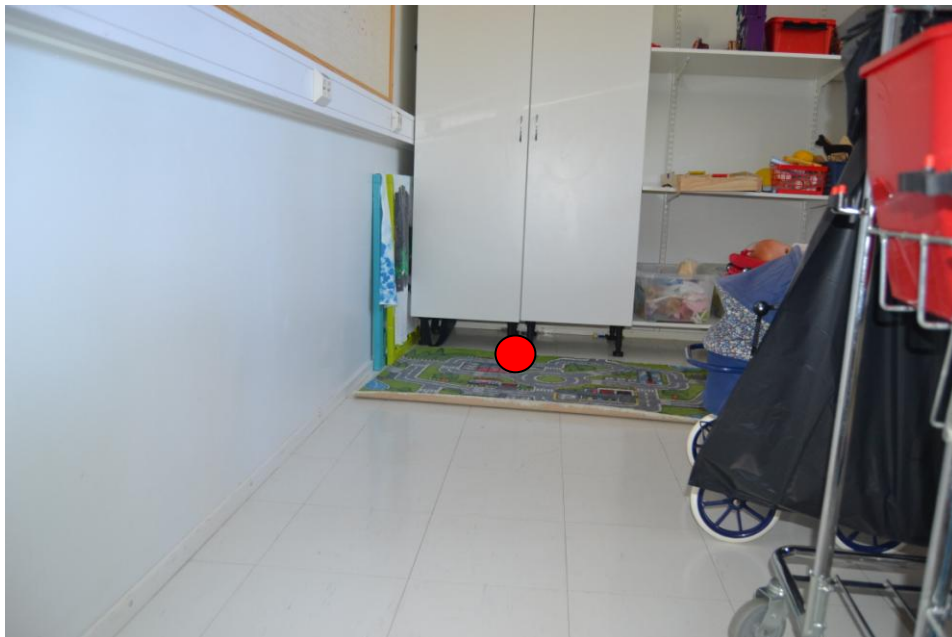
8.Huone 28, pienryhmätila: Kaapiston alapuolelle (vanha viemärin tulpattu pää).

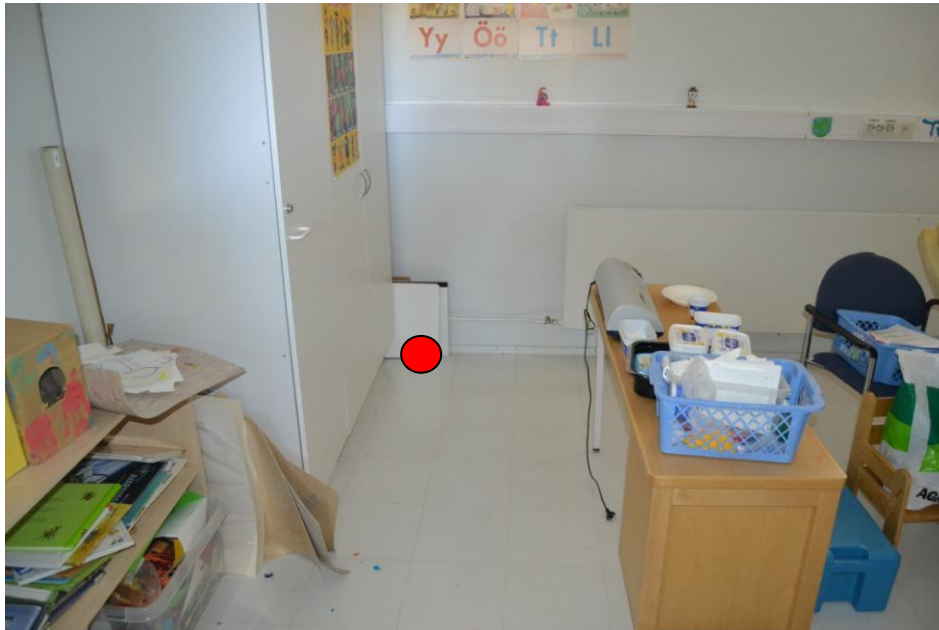
9.Huone 29, pienryhmätila: Ulkoseinän ja huone 30:n välisen seinän nurkkauksessa olevien kaappien eteen seinän viereen.

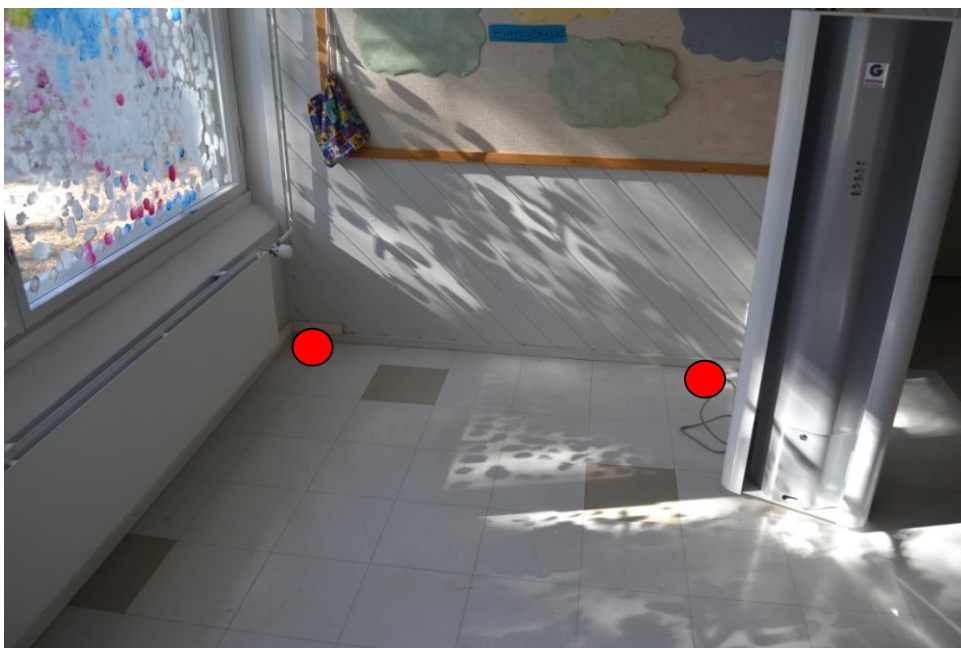
10.Huone 31, ruokailu/ryhmätila: Ulkoseinän ja huone 30:n välisen seinän nurkkaus ja keskeltä seinää.
